Rilievo 3D e monitoraggio strutturale per l'analisi post-sisma del complesso di S. Nicola a Tolentino (MC)

Rilievo 3D e monitoraggio strutturale per l'analisi post-sisma del complesso di S. Nicola a Tolentino (MC) / Costanzo, Daniele; Chiabrando, Filiberto; Lancellotta, Renato; Lingua, Andrea Maria; Quattrone, Antonino; Sabia, Donato; Antonia, Spanò. - ELETTRONICO. - (2017), pp. 315-323. (Intervento presentato al convegno Asita tenutosi a Salerno nel 21-23 Novembre).

## Rilievo 3D e monitoraggio strutturale per l'analisi post-sisma del complesso di S. Nicola a Tolentino (MC)

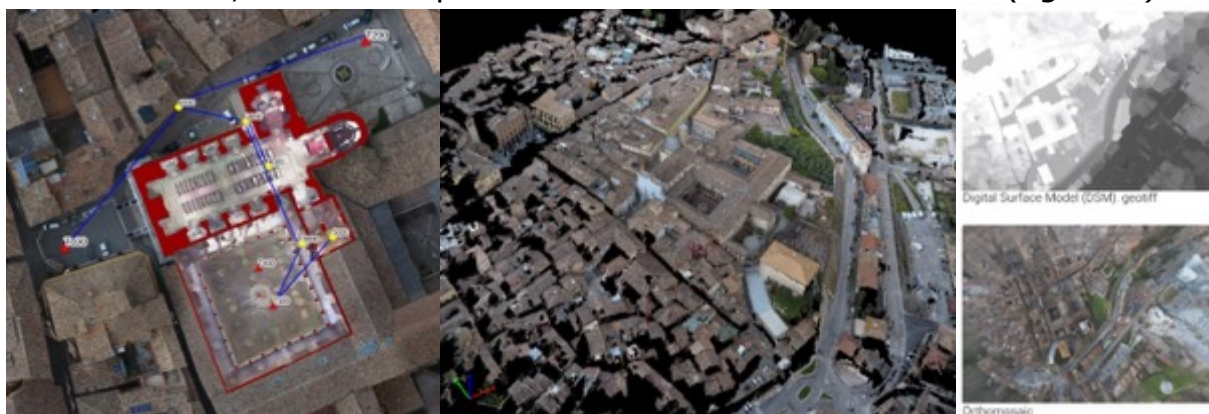
Figura 3 – Schema di una porzione della rete di inquadramento principale e secondaria integrate (sx). Nuvola di punti ricavata grazie al processo fotogrammetrico dai dati acquisiti sulla Basilica ed il suo intorno (centro). Alcuni elaborati prodotti: DSM densificato (dx alto), ortofoto (dx basso).

Seguendo l'approccio riportato in figura 2 la prima fase di acquisizione di dati di dettaglio è stata realizzata con l'utilizzo di sistemi UAV. Si è previsto di procedere con l'utilizzo di un drone commerciale a basso costo ampiamente utilizzato nelle applicazioni: il DJI Phantom 4 PRO (Anurogo et al., 2017; Chen et al., 2016). Gli schemi di volo impiegati sono quelli attualmente riconosciuti più efficaci in presenza di patrimonio costruito, cioè prevedono oltre l'acquisizione di immagini nadirali (asse della camera perpendicolare al terreno) anche l'utilizzo di immagini acquisite con l'asse di presa inclinato a circa 45° rispetto al terreno. Infine agli schemi di strisciate tradizionali, sono state integrate strisciate di immagini lungo percorsi circolari (Chiabrando et al., 2017; Aicardi et al., 2016). I ricoprimenti longitudinali e trasversali progettati sono stati elevati (> 70 %) in quanto idonei per l'impiego del processo di *SfM* (*Structure from Motion*) ed ormai di comune utilizzo per elaborazioni fotogrammetriche legate al rilievo dei Beni Culturali (Bitelli et al., 2017). Tutto ciò ha consentito una buona documentazione delle strutture sia in planimetria che in elevato, secondo la pianificazione del rilievo collaudata (figura 3).

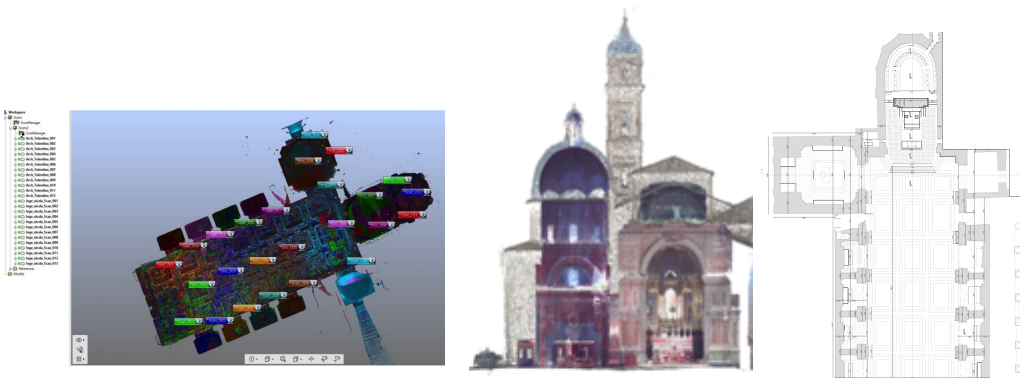
*Figura 6- A sinistra nuvole di punti laser scanning (Focus 3D), acquisite e registrate per il rilievo della parte interna della chiesa di San Nicola. (centro) Vista di una sezione trasversale della nuvola di punti interno/esterno. Pianta del livello terreno della Basilica (scala originale 1:50)*

Le elaborazioni portate a termine in queste prime fasi hanno consentito di ottenere delle nuvole di punti 3D complete esterno-interno grazie all'unione dei dati acquisti con i sistemi UAV a quelli relativi al Laser scanner o altri sensori sperimentati durante le operazione di rilievo (figura 6). Tale operazione è possibile grazie al fatto che tutte le elaborazioni sono riferite ad un unico sistema di coordinate realizzato con la creazione della rete GNSS e mediante stazione totale.
